## Barragem do Marzagão

## Comprovante de Entrega do RIS – Relatório de Inspeção Semestral

## Comprovante de entrega do RTSB – Relatório Técnico de Segurança da Barragem

## DCE –Declaração das Condições de Estabilidade

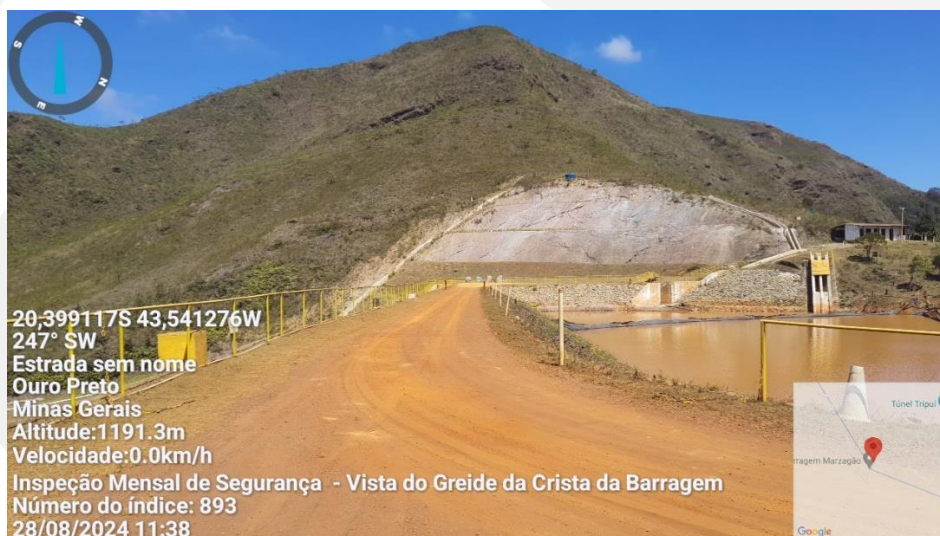
**Foto:** Crista da Barragem do Marzagão

As rochas da fundação da Barragem do Marzagão em grande parte são formadas por filitos (sericíticos e hematíticos), xistos e quartzitos de granulação fina intercalados em trechos centimétricos a métricos, bastante fraturados e preenchidos por veios de quartzo concordantes ou não com o sentido da foliação. Essas rochas podem ser relacionadas ao Grupo Indiviso Sabará nas proximidades do eixo da dobra do Sinclinal Dom Bosco. A foto mostra alguns aspectos da barragem do Marzagão.

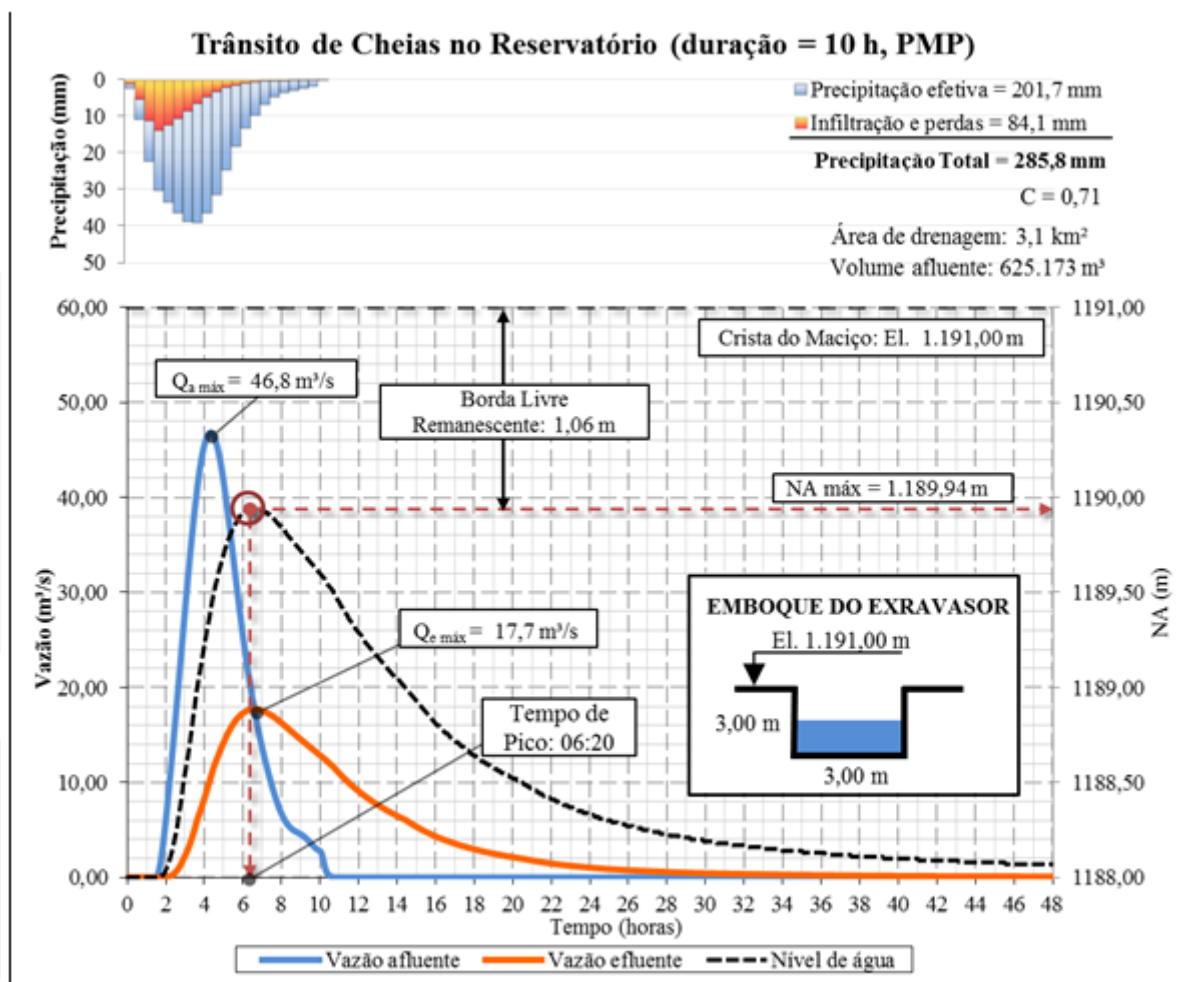
Figura 23 – Trânsito de Cheias no reservatório da Barragem do Marzagão (10h ; PMP)
