Referência: Revisão do Projeto de Descaracterização e As Built

RELATÓRIO TÉCNICO

Descaracterização da Barragem
Marzagão - Projeto Executivo -
Relatório Técnico - Características
Geotécnicas do Rejeito

DESCARACTERIZAÇÃO DA BARRAGEM MARZAGÃO - CARACTERÍSTICAS GEOTÉCNICAS DO REJEITO

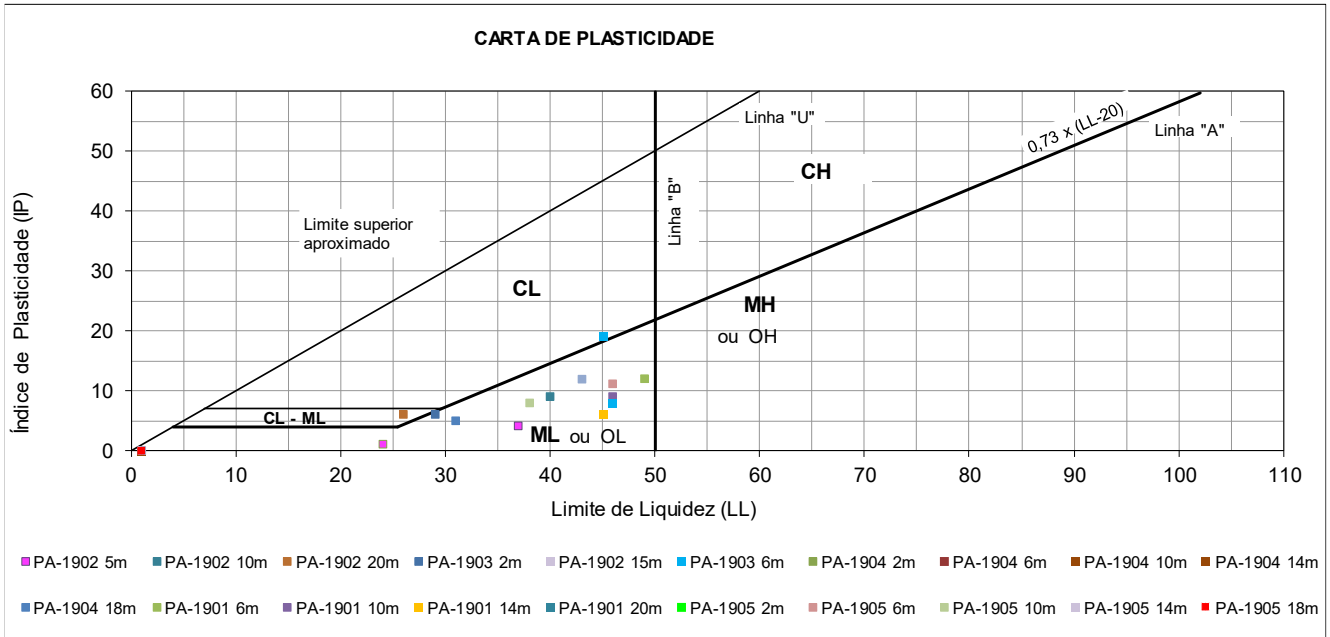
A Figura 5.2 apresenta a carta de plasticidade elaborada a partir dos resultados dos ensaios executados nas amostras de rejeito do reservatório.

Figura 5.2 – Carta de Plasticidade do Rejeito presente no reservatório.

Conforme os resultados dos ensaios de limites de Atterberg, os rejeitos com maior fração fina apresentaram baixa a média plasticidade, enquanto os materiais mais arenosos apresentaram plasticidade nula. Adicionalmente, os estudos indicaram que os rejeitos mais finos apresentam comportamento compatível com materiais siltosos e argilas inativas segundo os critérios propostos por Skempton (1953).

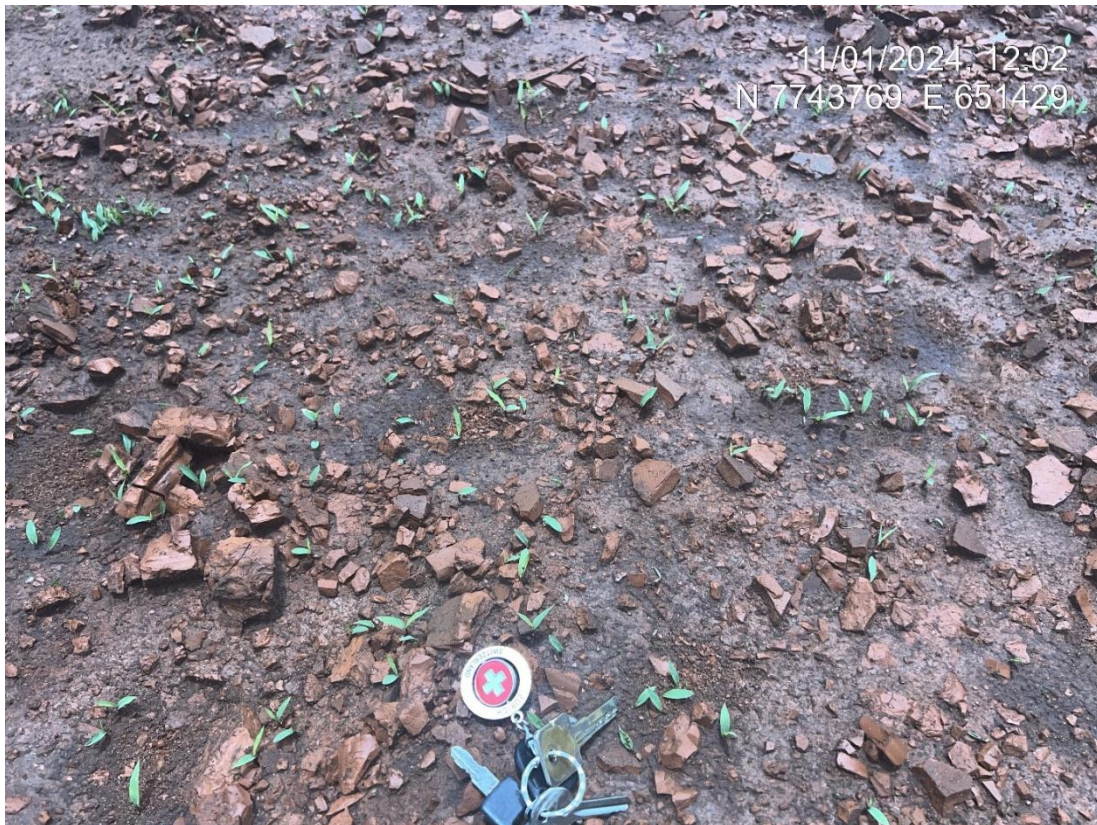
A Figura 6.1 e a Figura 6.2 apresentam registros das áreas teste implantadas sobre o rejeito presente no reservatório da Barragem do Marzagão para avaliação do desenvolvimento vegetal diretamente sobre o material disposto na área.

Figura 6.1 – Plantação de gramíneas diretamente sobre rejeito no reservatório da Barragem do Marzagão.

As observações realizadas durante o acompanhamento das áreas revegetadas evidenciaram que espécies como eucalipto, capim Vetiver e capim-braquiária apresentaram desenvolvimento satisfatório diretamente sobre o rejeito, demonstrando comportamento compatível com processos de estabilização superficial e melhoria gradual das condições da área anteriormente ocupada pelo reservatório. Neste contexto, as avaliações conduzidas ao longo do desenvolvimento do projeto indicaram que o rejeito presente no reservatório e o rejeito filtrado previsto para preenchimento apresentavam características compatíveis com a solução de fechamento proposta para a Barragem do Marzagão.

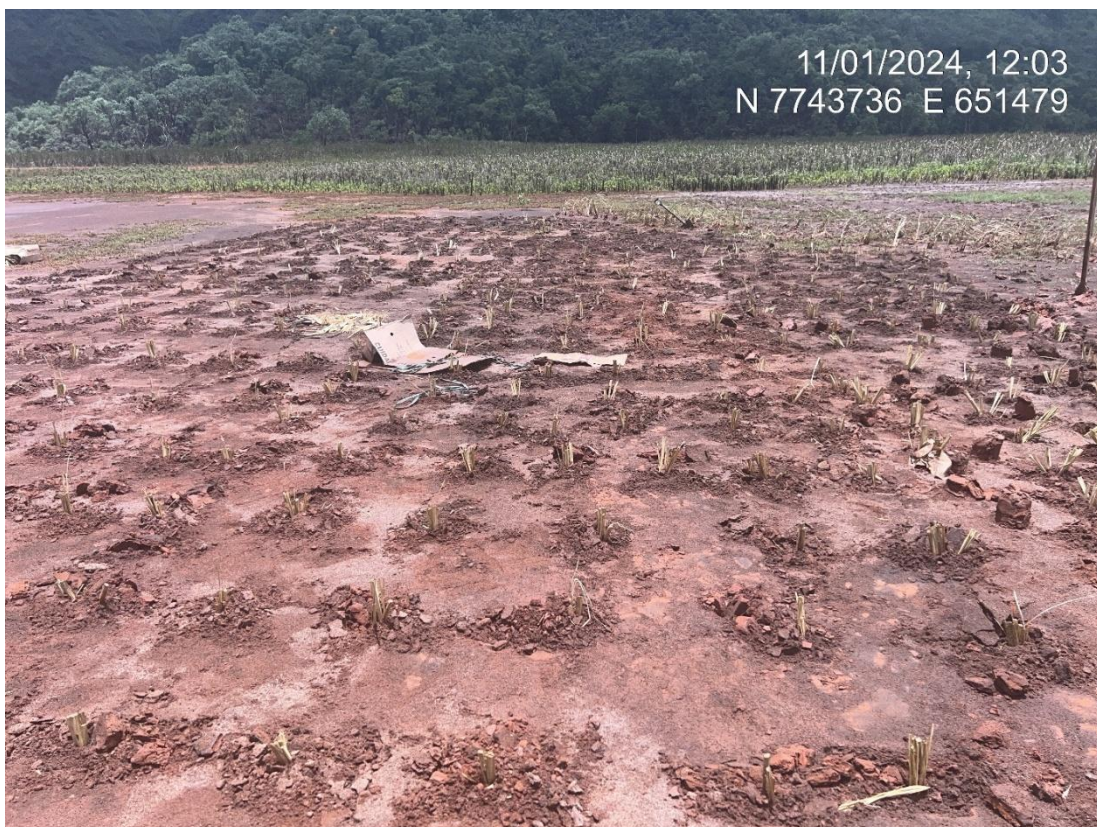
Figura 6.2 – Plantação de Capim de Vetiver diretamente sobre rejeito no reservatório da Barragem do Marzagão.
